## Belastungsversuche an diversen Dachhaken

<b>Prüfauftrag</b>	<b>22 08 0781P</b>		
<b>Auftraggeber</b>	venturama GmbH	<b>Probennahme</b>	durch den Auftraggeber
<b>Anschrift</b>	Ginsterweg 1 D-66265 Heusweiler	<b>Probeneingang</b>	25.07.2022
<b>Kontakt</b>	Herr Sebastian Backhaus <a href="mailto:s.backhaus@venturama-solar.de">s.backhaus@venturama-solar.de</a>	<b>Projektleiter/-in</b>	Herr Paul Krakowczyk <a href="mailto:paul.krakowczyk@rio.de">paul.krakowczyk@rio.de</a>
<b>Bestellt durch</b>	Herrn Backhaus	<b>Prüfzeitraum</b>	17.08.2022 - 19.08.2022
<b>Auftragsdatum</b>	17.08.2022	<b>Prüfort</b>	S1
		<b>RIO-Signatur</b>

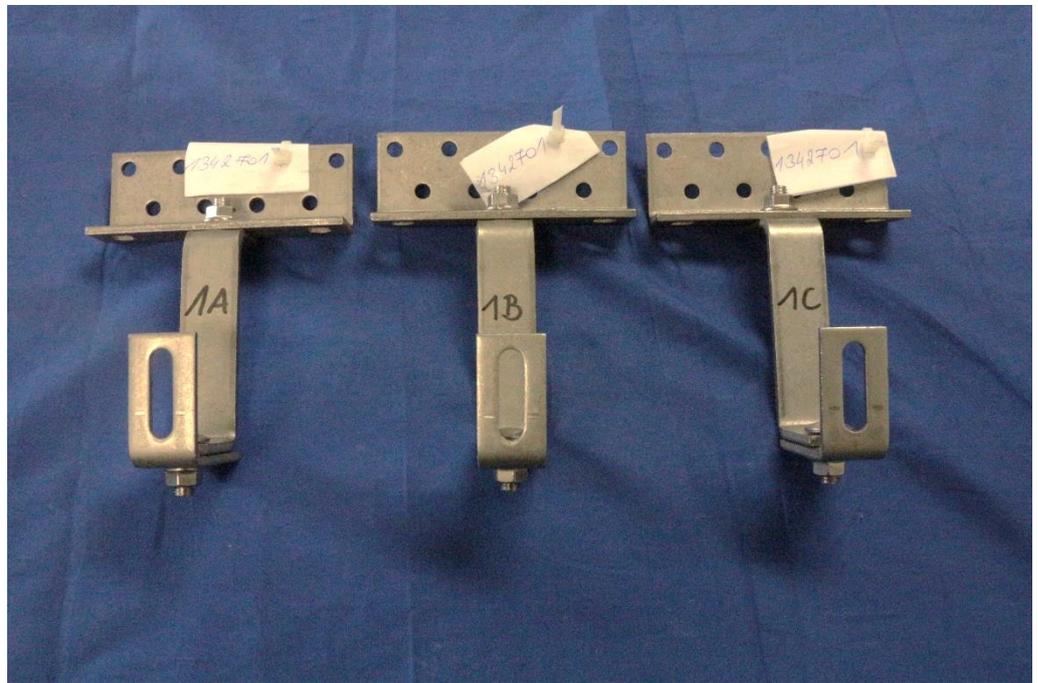
**Probe 1** im Anlieferungszustand

Tabelle 1: Probenmaterial		
Probe	Beschreibung	Dokumentation
1A – 1C	3 St. Dachhaken, Bezeichnung: 1342701	Abb. 1a
2A – 2C	3 St. Dachhaken, Bezeichnung: 1370857	Abb. 2a
3A – 3C	3 St. Dachhaken, Bezeichnung: 1370859	Abb. 3a
4A – 4C	3 St. Dachhaken, Bezeichnung: 1342703	Abb. 4a
5A – 5C	3 St. Dachhaken, Bezeichnung: 1370860	Abb. 5a
6A – 6C	3 St. Dachhaken, Bezeichnung: 1342725	Abb. 6a

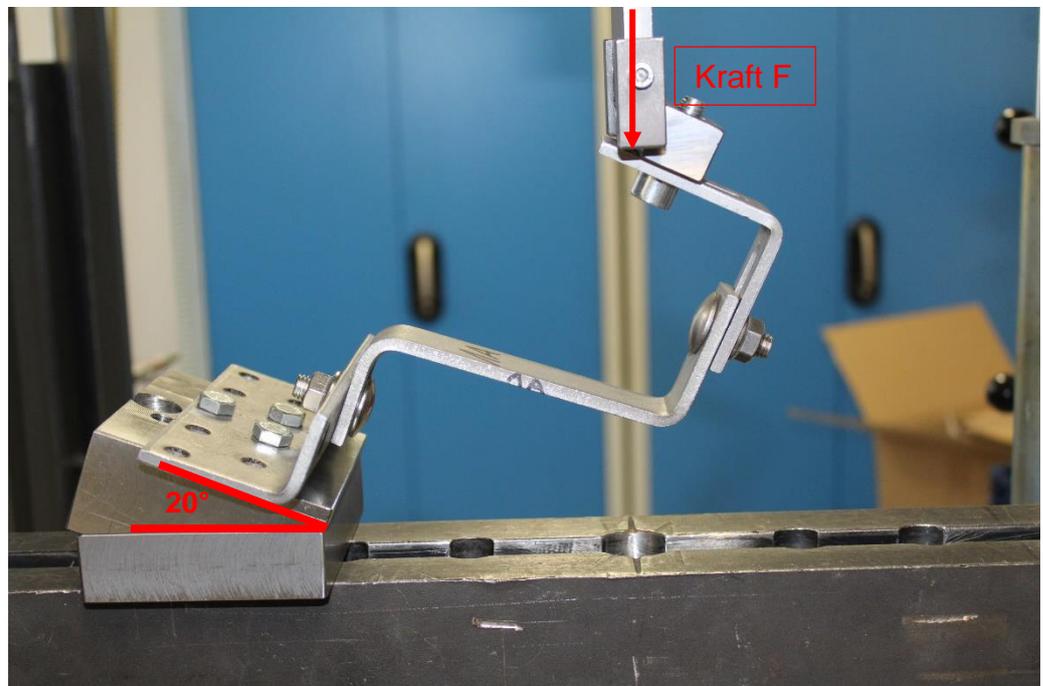
**Probe 1A** Prüfaufbau, exemplarisch

Tabelle 2: Prüfbedingungen	
Prüfmaschine	100 kN Universal Zug-Druck-Prüfmaschine (DP-19)
Prüflinge	Proben 1 bis 6, Dreifachbestimmung (18 St.)
Prüfaufbau	20° Neigung (Dokumentation Abb. 1b – 6b)
Prüfgeschwindigkeit	10 mm/min
Prüfdatum	18.08.2022
Prüftemperatur	Raumtemperatur
Auswertung	Ermittlung der Kraft bei 5 mm, 10 mm, 15 mm, 20 mm, 25 mm und 30 mm

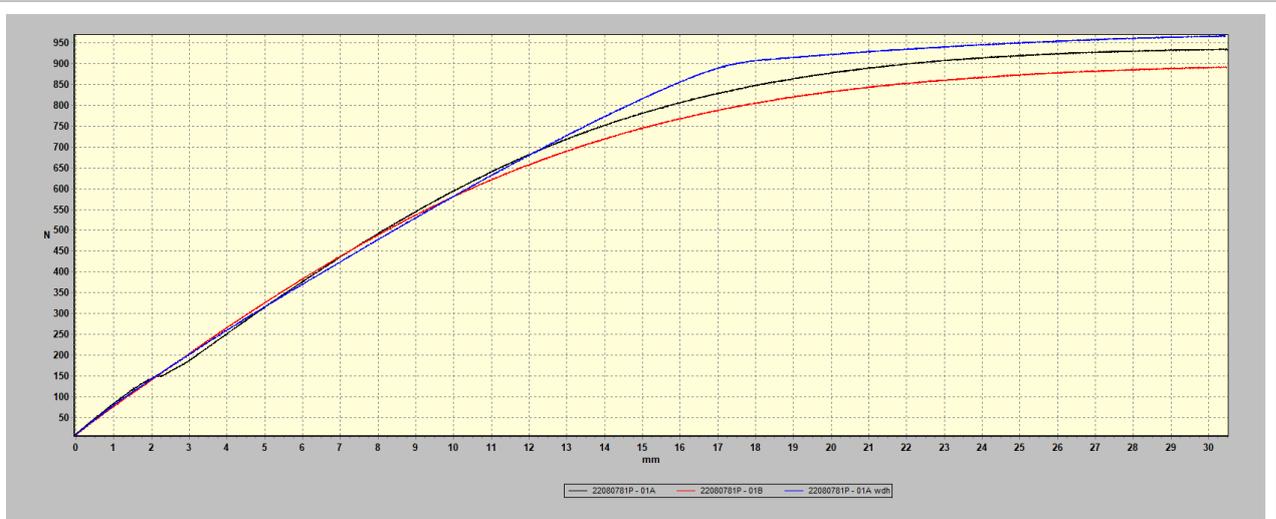
Abb. 1c

Proben 1A – 1C Kraft-Weg-Diagramm

Tabelle 3: Ergebnisse Proben 1A – 1C (Diagramm Abb. 1c)							
Probe	Neigung	Kraft [N] bei Weg					
		5 mm	10 mm	15 mm	20 mm	25 mm	30 mm
1A	20°	315	595	782	877	920	935
1B		326	581	745	833	874	891
1C		316	583	816	922	950	966
<b>Mittelwert</b>		<b>319</b>	<b>586</b>	<b>781</b>	<b>878</b>	<b>915</b>	<b>931</b>

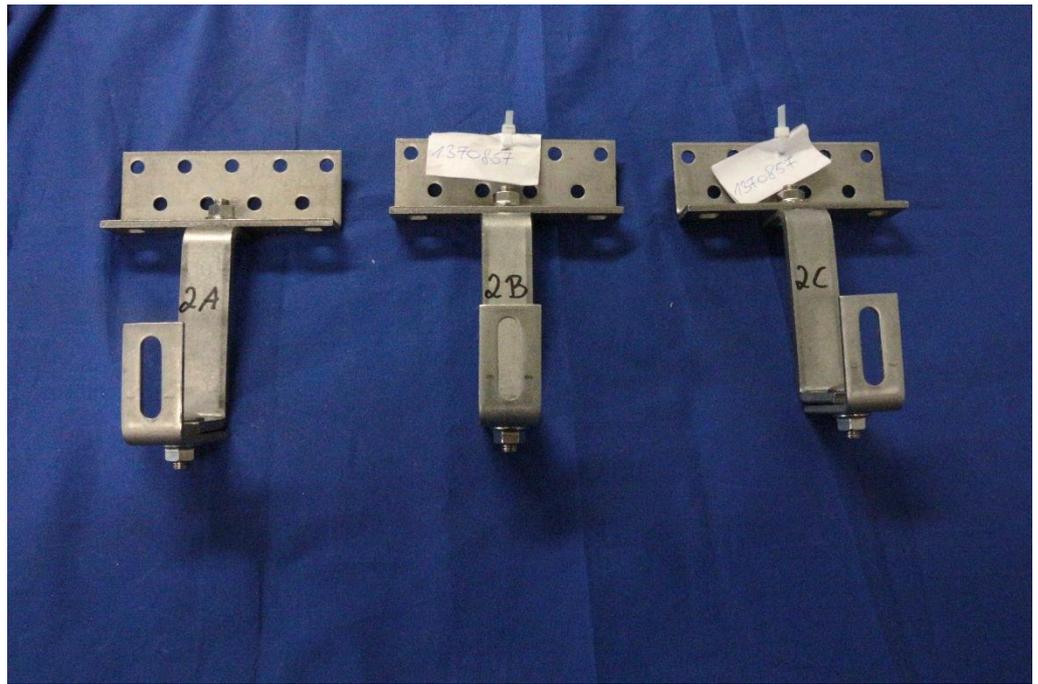
Abb. 2a

Probe 2 im Anlieferungszustand

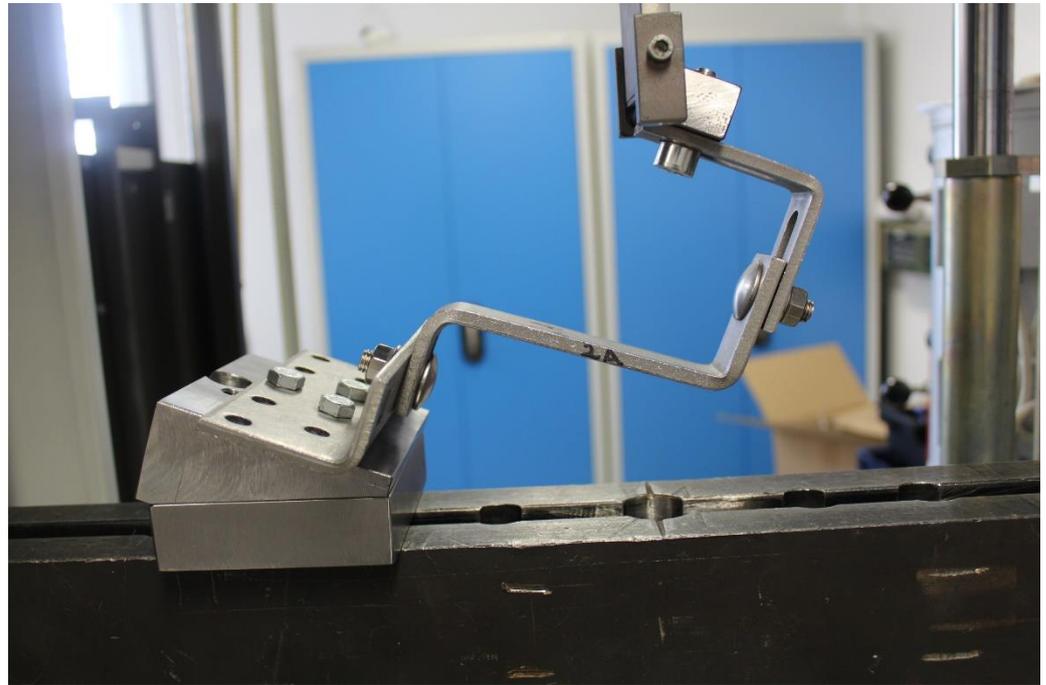
Abb. 2b

Probe 2A Prüfaufbau, exemplarisch

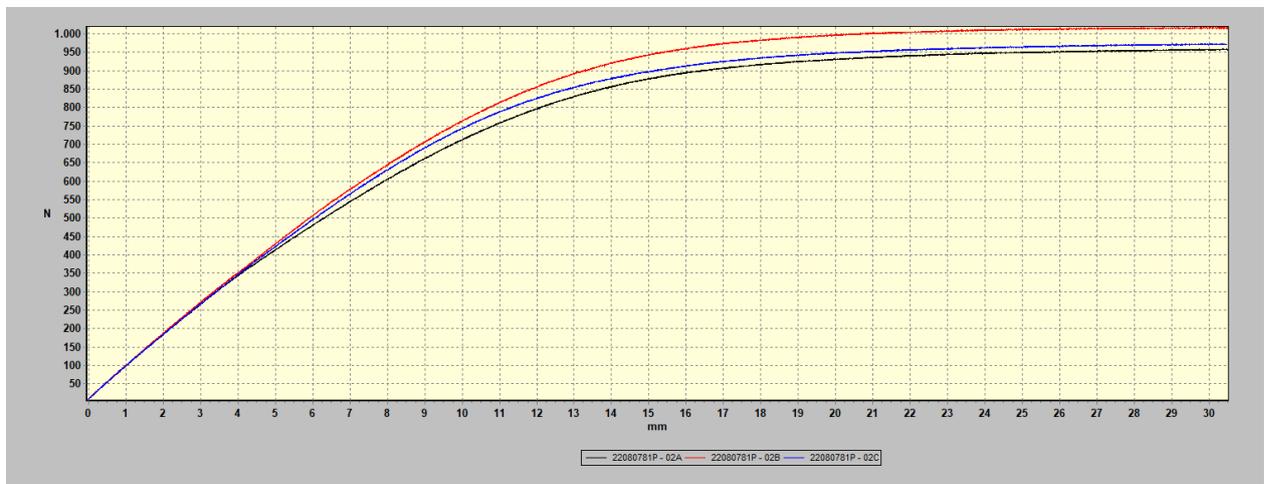
Abb. 2c

Proben 2A – 2C Kraft-Weg-Diagramm

Tabelle 4: Ergebnisse Proben 2A – 2C (Diagramm Abb. 2c)							
Probe	Neigung	Kraft [N] bei Weg					
		5 mm	10 mm	15 mm	20 mm	25 mm	30 mm
2A	20°	414	713	879	929	950	956
2B		431	763	943	996	1012	1017
2C		422	744	898	948	964	972
<b>Mittelwert</b>		<b>422</b>	<b>740</b>	<b>907</b>	<b>958</b>	<b>975</b>	<b>982</b>

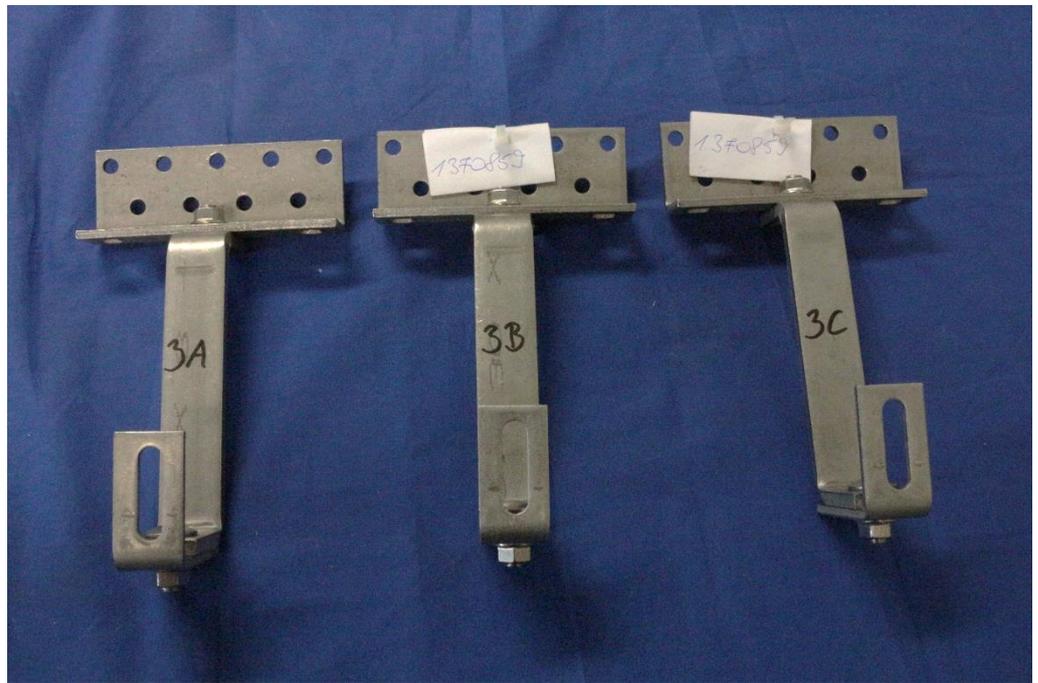
Abb. 3a

**Probe 3** im Anlieferungszustand, exemplarisch

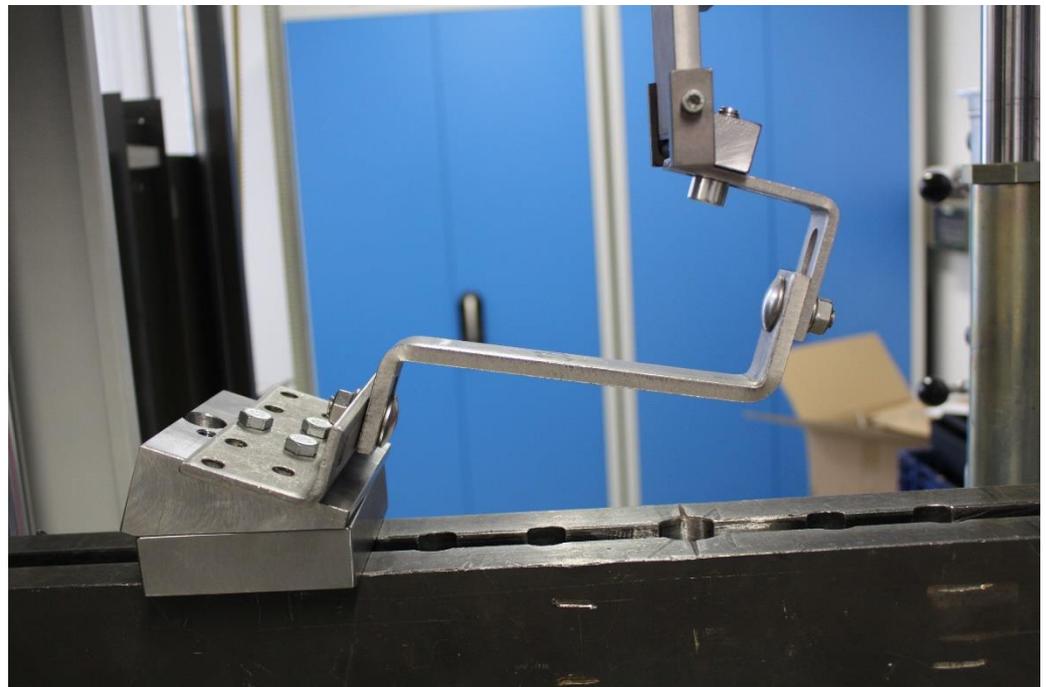
Abb. 3b

**Probe 3A** Prüfaufbau, exemplarisch

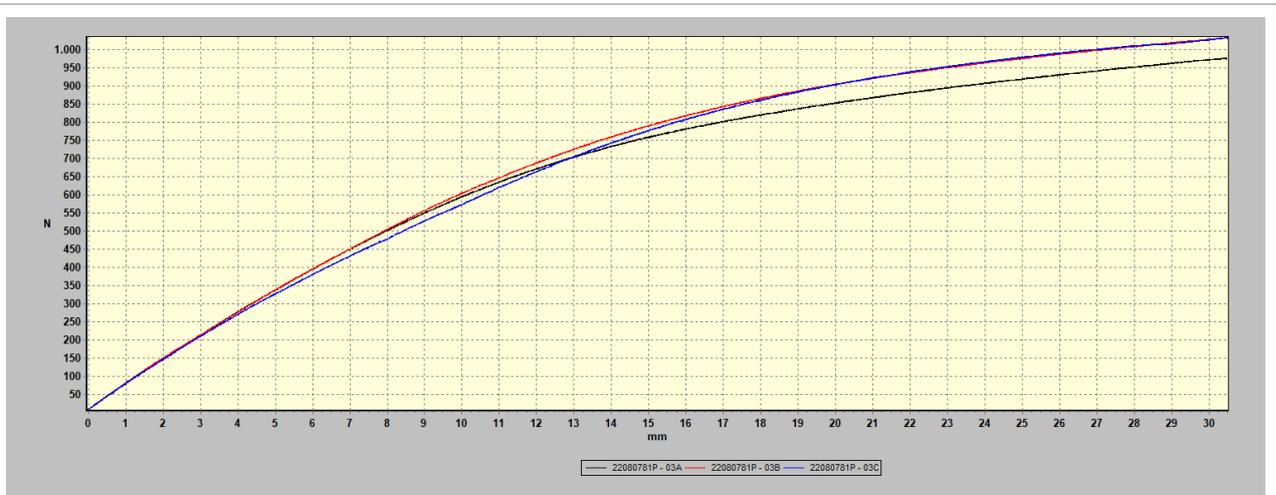
Abb. 3c

Proben 3A – 3C Kraft-Weg-Diagramm

Tabelle 5: Ergebnisse Proben 3A – 3C (Diagramm Abb. 3c)							
Probe	Neigung	Kraft [N] bei Weg					
		5 mm	10 mm	15 mm	20 mm	25 mm	30 mm
3A	20°	338	595	759	853	919	973
3B		337	605	791	902	976	1029
3C		328	574	777	903	978	1028
<b>Mittelwert</b>		<b>334</b>	<b>591</b>	<b>776</b>	<b>886</b>	<b>958</b>	<b>1010</b>

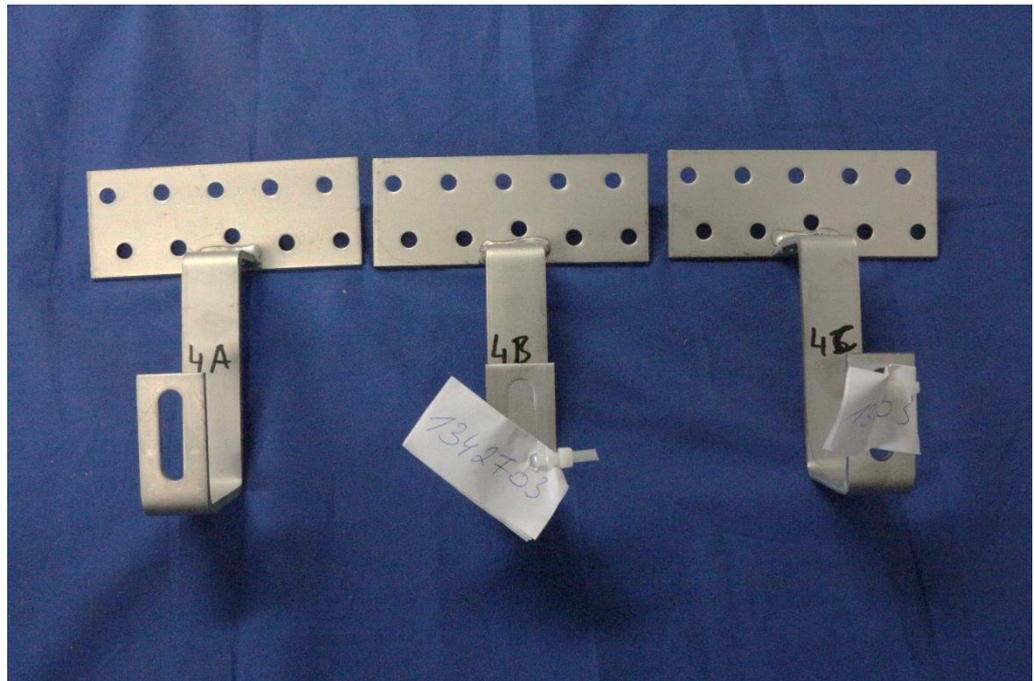
Abb. 4a

Probe 4 im Anlieferungszustand, exemplarisch

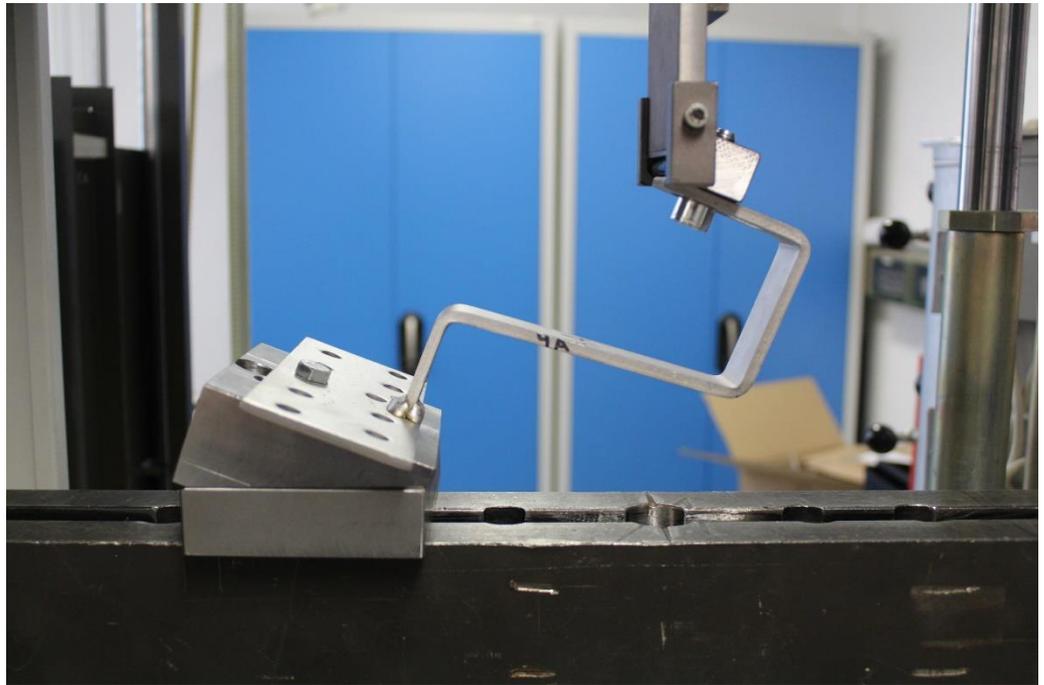
Abb. 4b

Probe 4A Prüfaufbau, exemplarisch

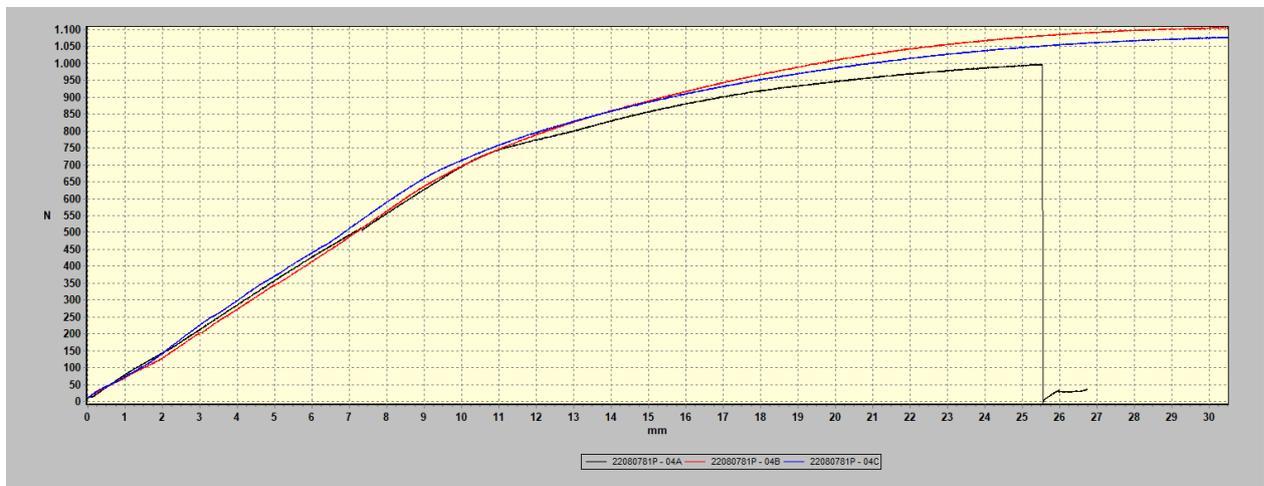
Abb. 4c

Proben 4A – 4C Kraft-Weg-Diagramm

**Tabelle 6: Ergebnisse Proben 4A – 4C (Diagramm Abb. 4c)**

Probe	Neigung	Kraft [N] bei Weg					
		5 mm	10 mm	15 mm	20 mm	25 mm	30 mm
4A	20°	358	693	856	946	994	**
4B		343	697	890	1009	1076	1105
4C		371	713	885	985	1047	1075
<b>Mittelwert</b>		<b>358</b>	<b>701</b>	<b>877</b>	<b>980</b>	<b>1039</b>	<b>1090</b>

\*\*Kraft konnte nicht ermittelt werden, weil der Prüfstempel bei 25,5 mm abgerutscht ist

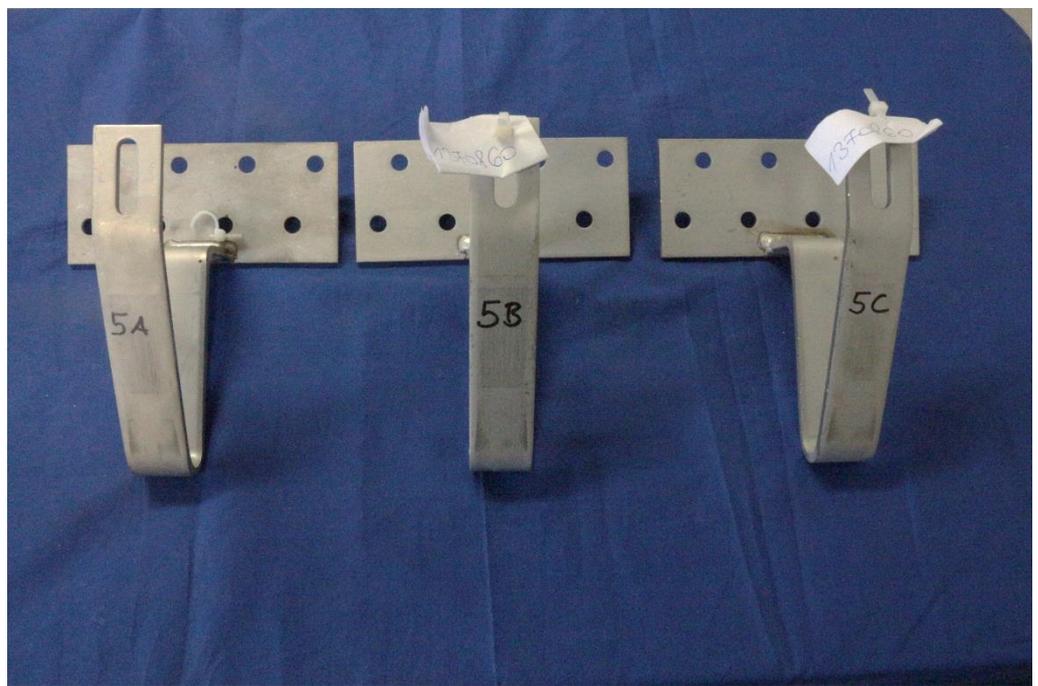
Abb. 5a

**Probe 5** im Anlieferungszustand, exemplarisch

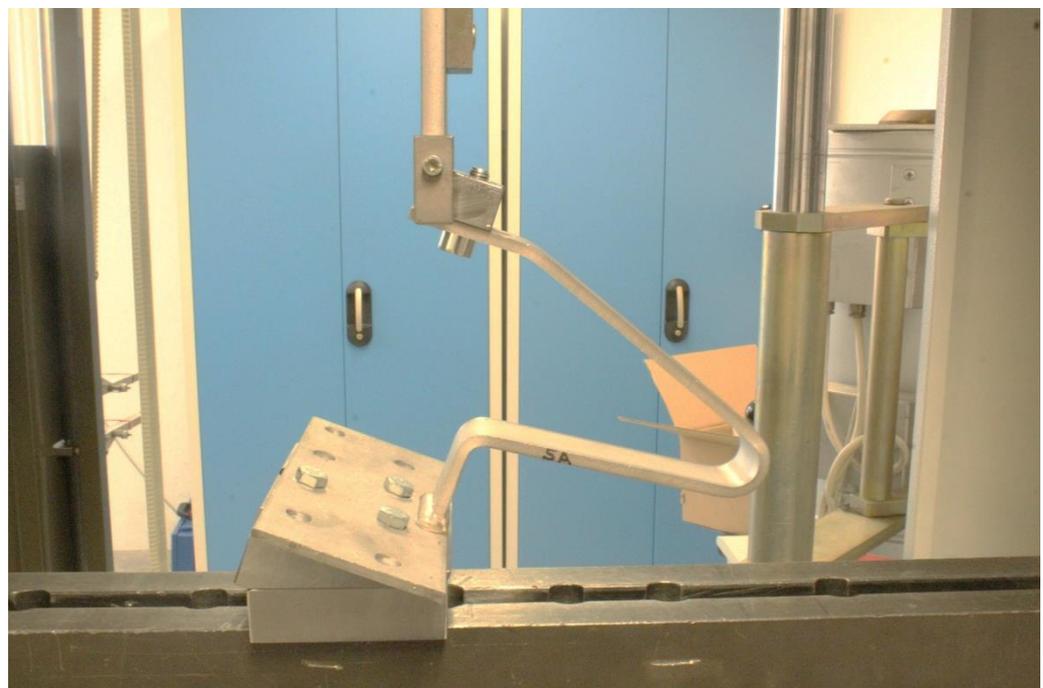
Abb. 5b

**Probe 5A** Prüfaufbau, exemplarisch

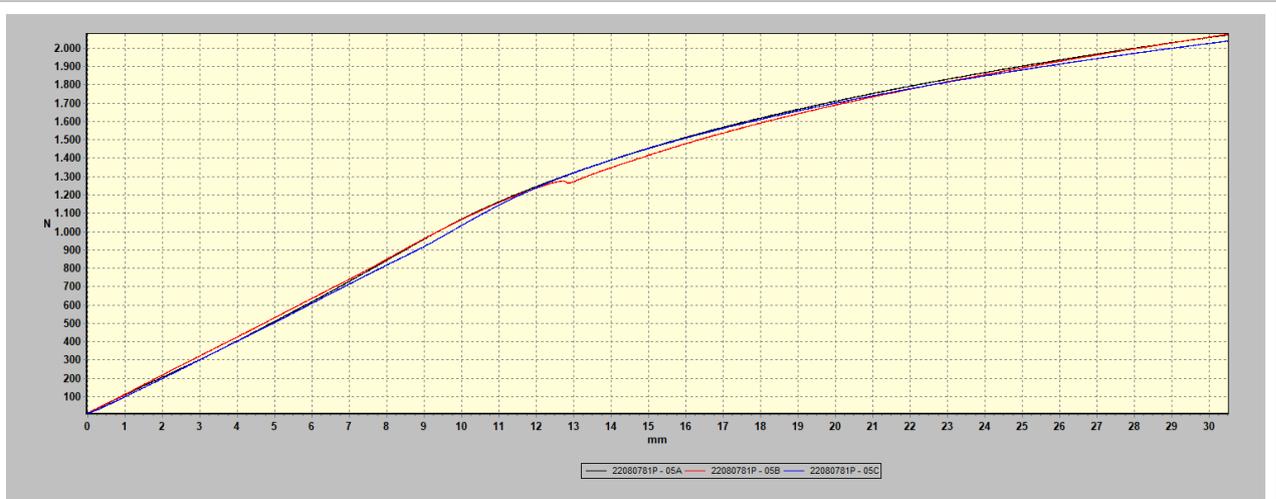
Abb. 5c

Proben 5A – 5C Kraft-Weg-Diagramm

**Tabelle 7: Ergebnisse Proben 5A – 5C (Diagramm Abb. 5c)**

Probe	Neigung	Kraft [N] bei Weg					
		5 mm	10 mm	15 mm	20 mm	25 mm	30 mm
5A	20°	511	1067	1455	1710	1902	2056
5B		529	1064	1416	1688	1893	2058
5C		504	1033	1451	1700	1881	2026
<b>Mittelwert</b>		<b>515</b>	<b>1055</b>	<b>1441</b>	<b>1699</b>	<b>1892</b>	<b>2047</b>

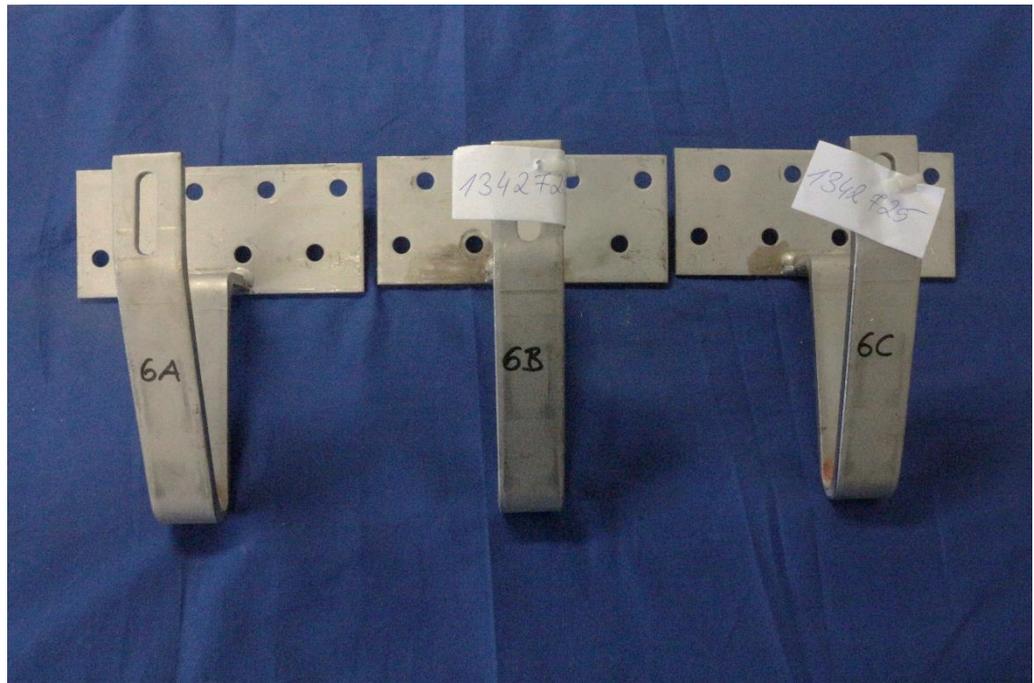
Abb. 6a

Probe 6 im Anlieferungszustand, exemplarisch

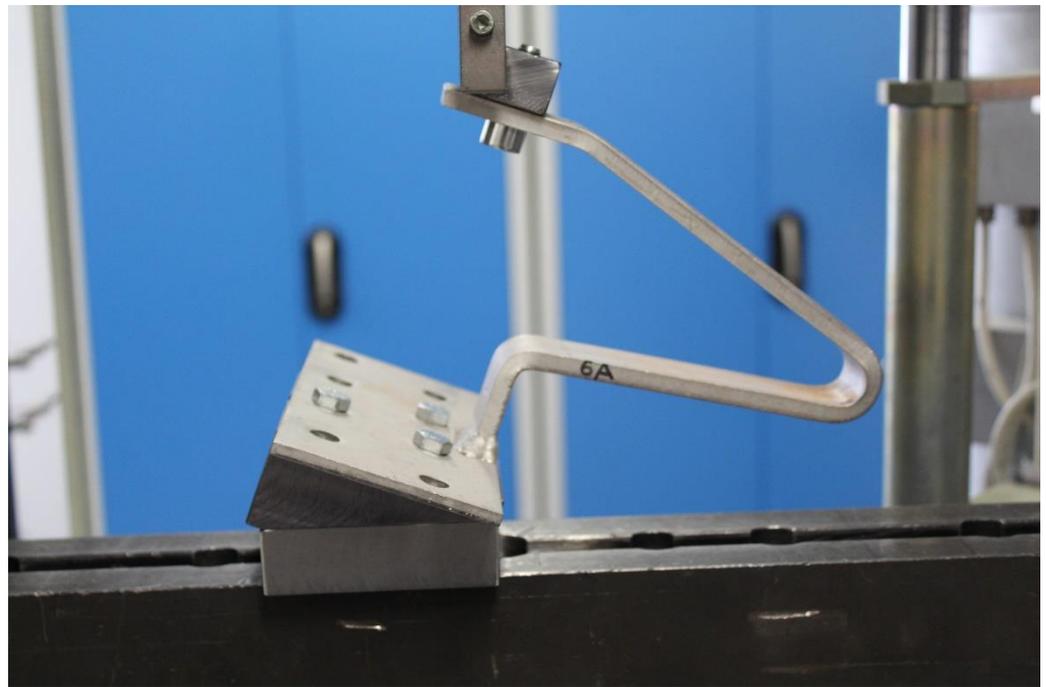
Abb. 6b

Probe 6A Prüfaufbau, exemplarisch

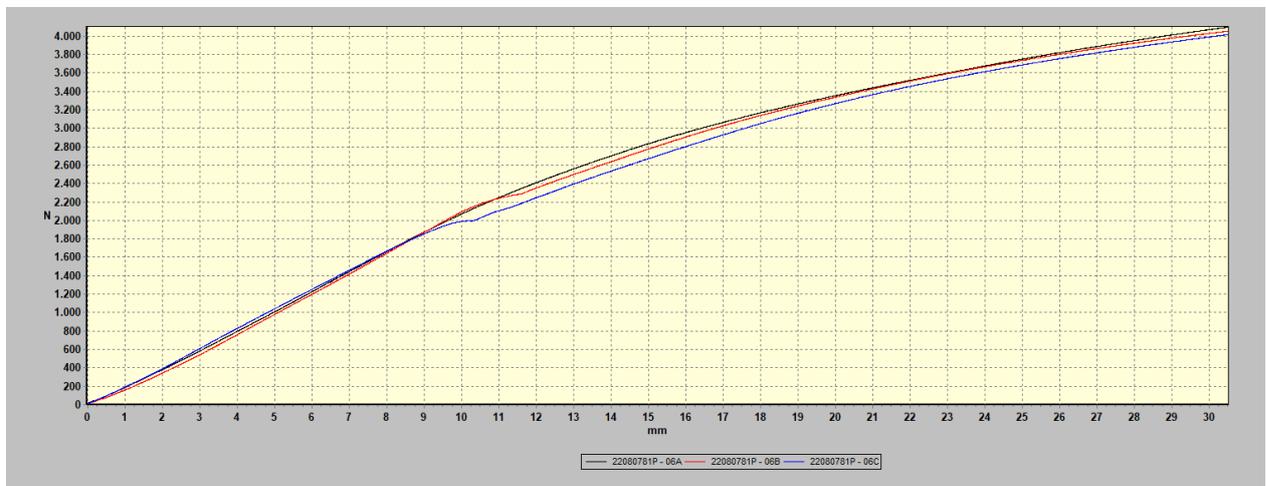
Abb. 6c

Proben 6A – 6C Kraft-Weg-Diagramm

**Tabelle 8: Ergebnisse Proben 6A – 6C (Diagramm Abb. 6c)**

Probe	Neigung	Kraft [N] bei Weg					
		5 mm	10 mm	15 mm	20 mm	25 mm	30 mm
6A	20°	1008	2068	2832	3352	3750	4069
6B		979	2091	2774	3338	3738	4030
6C		1041	1987	2670	3267	3686	3990
<b>Mittelwert</b>		<b>1009</b>	<b>2049</b>	<b>2759</b>	<b>3319</b>	<b>3725</b>	<b>4030</b>
